Професорка Грађевинског факултета у Београду у пензији Мирјана Вукићевић оценила је за портал Н1 да је у случају обрушавања код Центра изврности у Крагујевцу није ни било потпорног зида, ни потпорне конструкције, као и да је право чудо како се раније није срушио зид на којем је била постављена ограда.

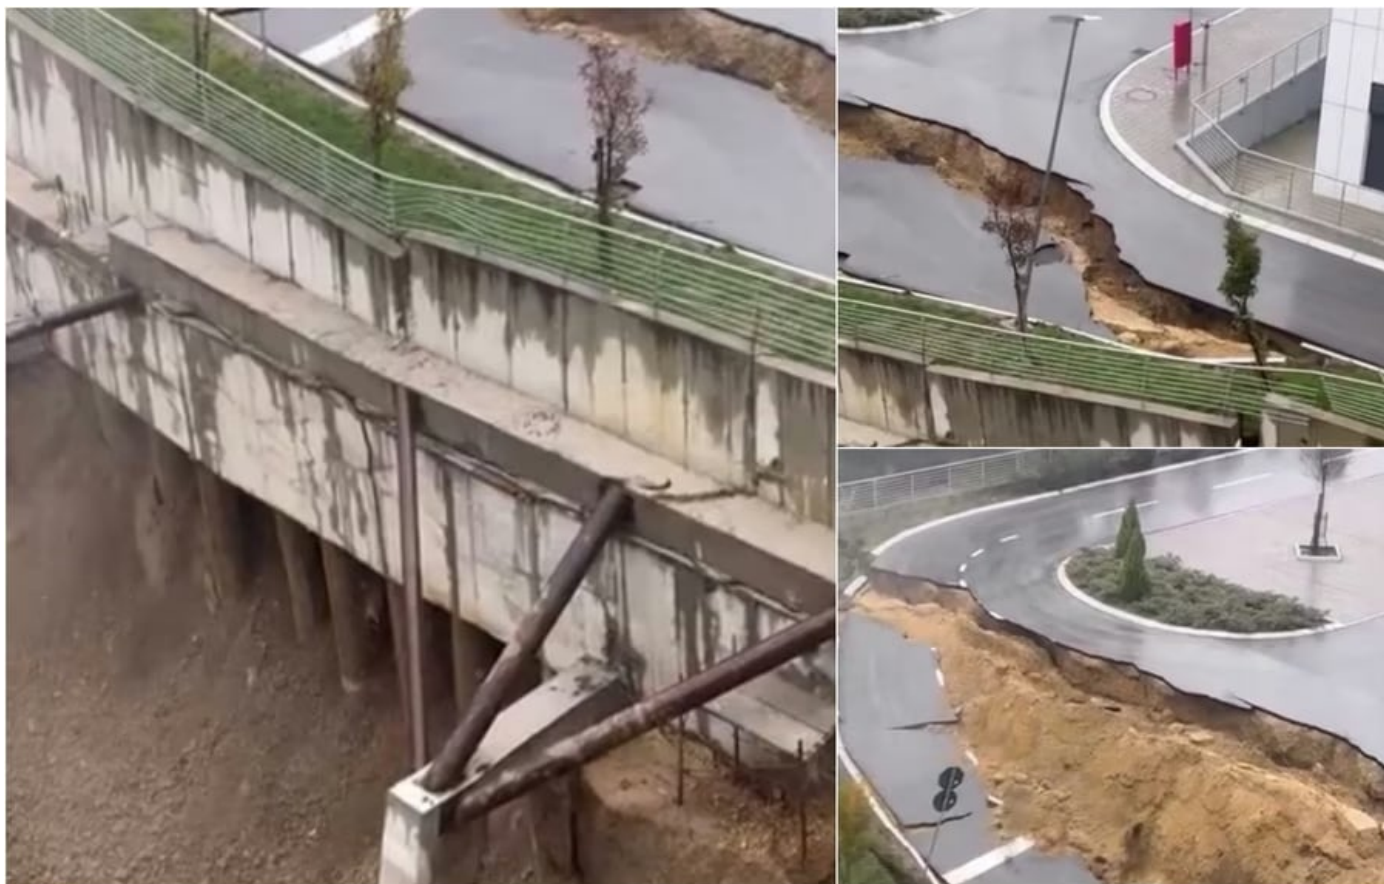
“Као што се види на снимку, извршен је вертикални ископ испод зида на којем се налази ограда за коју претпостављам да је ограђивала саобраћајницу и део код зграде Центра изврности. Та ограда је постављена на зид који је био укопан у време када је терен и са друге стране (страна на којој се обрушавање десило) био на истом нивоу. Међутим, вертикалним засецањем терена, тај зид је потпуно изгубио ослонац. Код потпорног зида, стабилност обезбеђује тло у које је он укопан. Кад са једне стране извршите ископ, тај зид губи бочни ослонац”, објашњава професорка које се цео живот бави геотехником и геотехничким конструкцијама.

На конкретном градилишту, каже, рађен је и ископ испод зида који није мањи од 6-7 метара, колико се са снимка може проценити.

“Вертикални ископ те дубине мора да се обезбеди чак и да није постојао зид горње ограде. Мора да се обезбеди неком потпорном конструкцијом, нарочито за овако дубоке ископе, јер је тај вертикални засек нестабилан. Он је у у лабилном стању. Право је чудо да се то није срушило и раније и да се нико није нашао у моменту када се то покренуло”, истиче.

Како каже, тло се после вишедневних киша натопило водом и повећало тежину.

“Тако да је на постојећу лабилну равнотежу додато још једно оптерећење које је довело до тога да се све у моменту обруши у ту јаму”, наводи.
